## INFORME DE SERVICIOS EJECUTADOS

OBRAS CIVILES EN PLANTA SSHH TERCEROS DAMAS - PLANTA  
NEXO

10 DE JULIO DE 2018

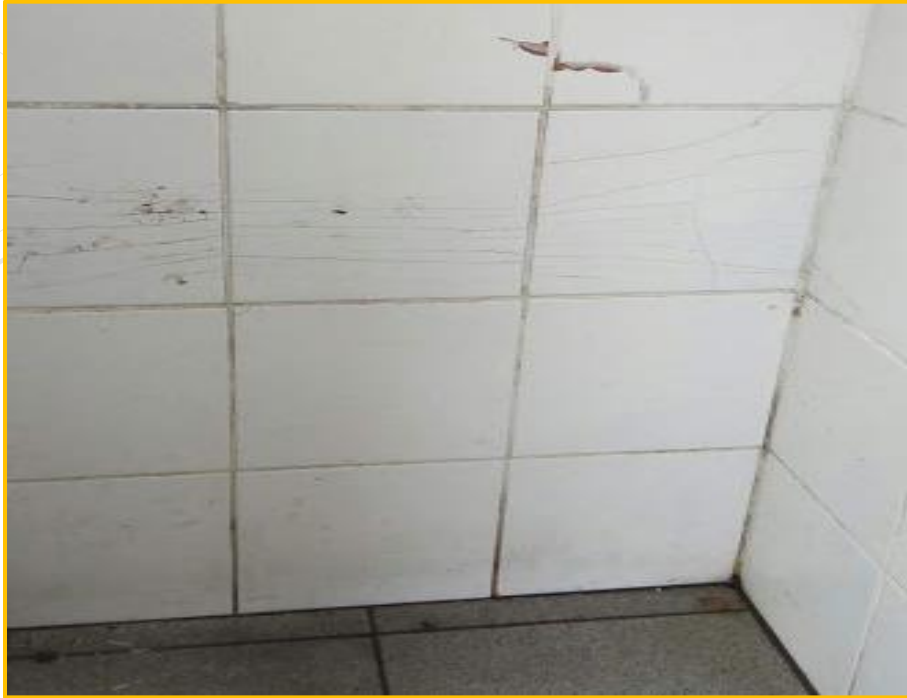
❖ **Foto 01:** inspección del área a intervenir.

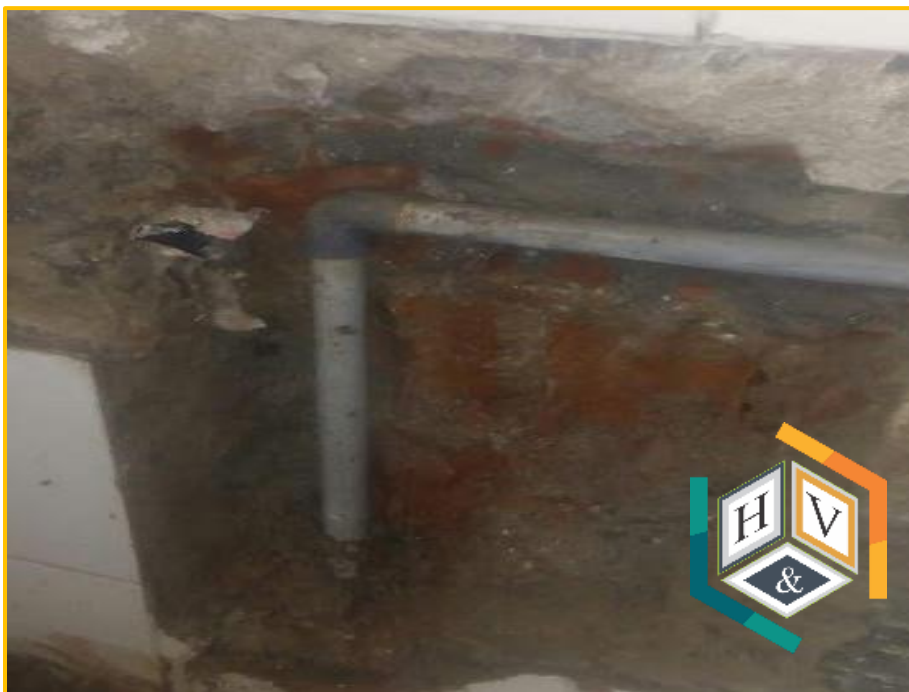
- Se procedió con la eliminación del desmonte producto de la demolición parcial de la pared.
  - Luego de ello se encontró la fuga.
  - Una vez identificada se procedió con la intervención de esta, para ello se suministró accesorios de PVC PAVCO tales como tubería y accesorios.

❖ **Foto 02:** hallazgo de la fuga del agua.

- Luego se realizó el corte de tubería existente con los codos de PVC ya que ahí se tenía la fuga.
  - Se procedió a realizar el pegado y acople de la tubería nueva con la existente; asimismo una vez instalado la tubería se procedió a realizar las pruebas para poder verificar la correcta instalación.

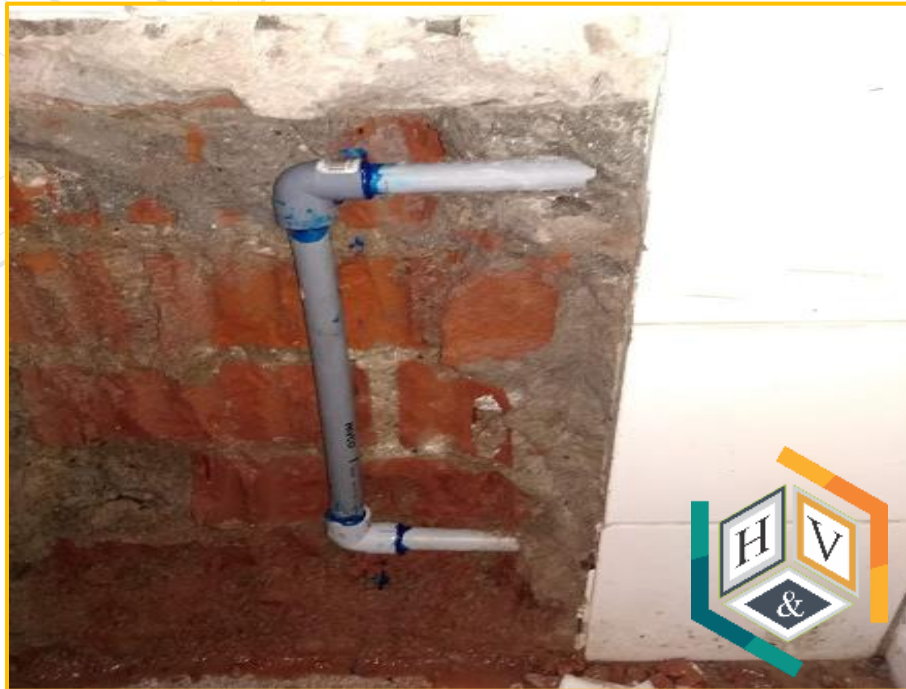
❖ **Foto 03:** cambio de tubería, pruebas de fuga.

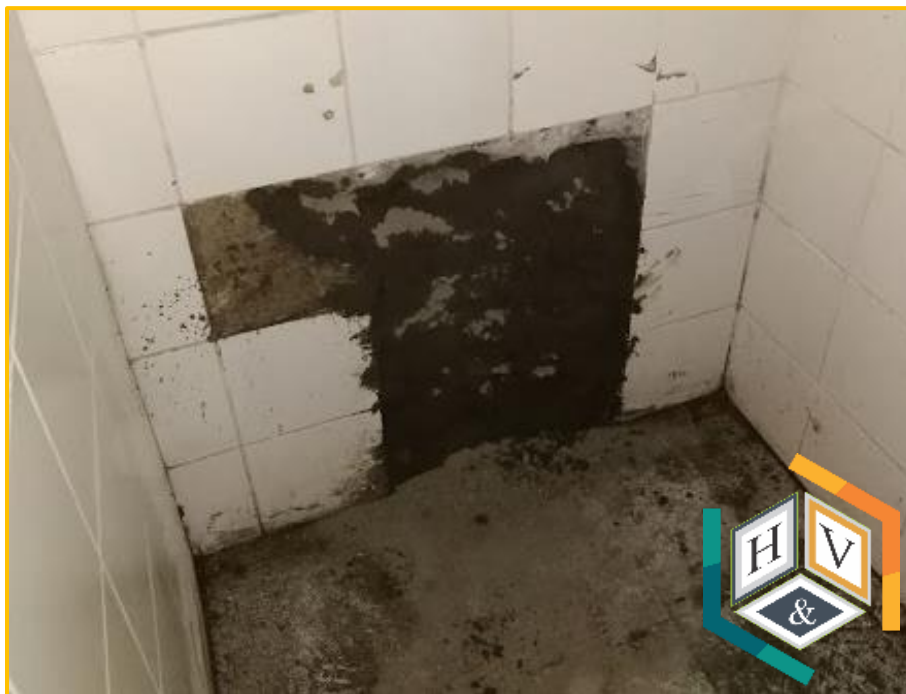
❖ **Foto 04:** tarrajado y aplicación de aditivo.

- Una vez que se verificó la correcta instalación se procedió con el tarrajeo de la pared.
  - El tarrajeo se acompañó con aditivo impermeable de humedad para evitar agentes patológicos debido a la zona, ya que esta tiene el clima húmedo y hay presencia alta de salitre.

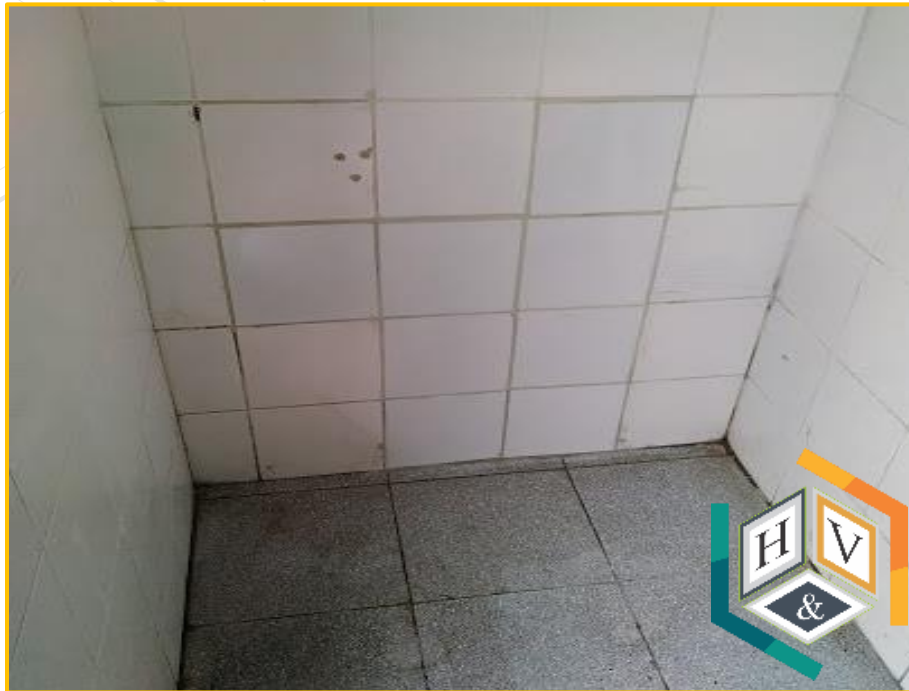
❖ **Foto 05:** enchapado de cerámico según formato existente.

- Una vez culminada el tarrajeo y la aplicación del aditivo se esperó 24 horas para su correcto secado, para luego realizar el enchape de la pared según formato existente.

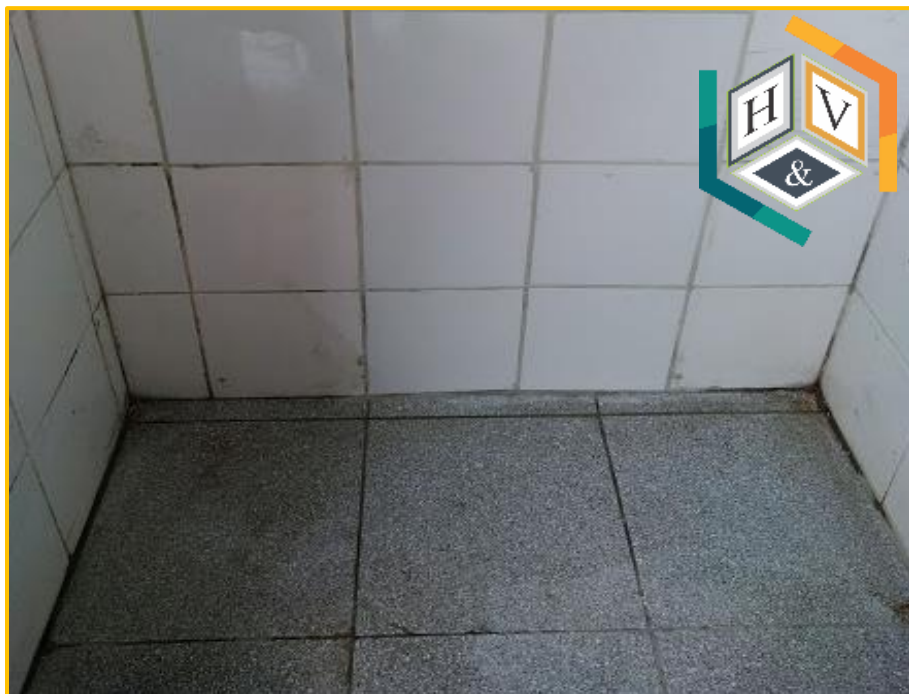
❖ **Foto 06:** limpieza del área intervenida.
